## LAUDO TÉCNICO – PRÉDIO PARA ALUGUEL SOCIAL NO DISTRITO DE SUCESSO PELA PREFEITURA MUNICIPAL DE TAMBORIL- CE

MARÇO DE 2024

TAMBORIL/CE

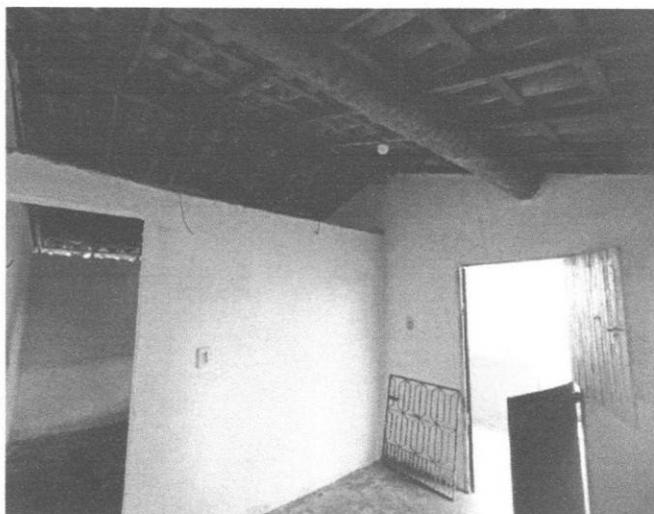
A estrutura da residência é composta por um único pavimento de pilares de concreto armado com cintas de amarração no topo da alvenaria de vedação. A edificação não possui laje ou vigas e sua cobertura é composta por telhado de madeira com telha cerâmica colonial, como verificado na Figura 2.

*Figura 2 – Estrutura da casa*

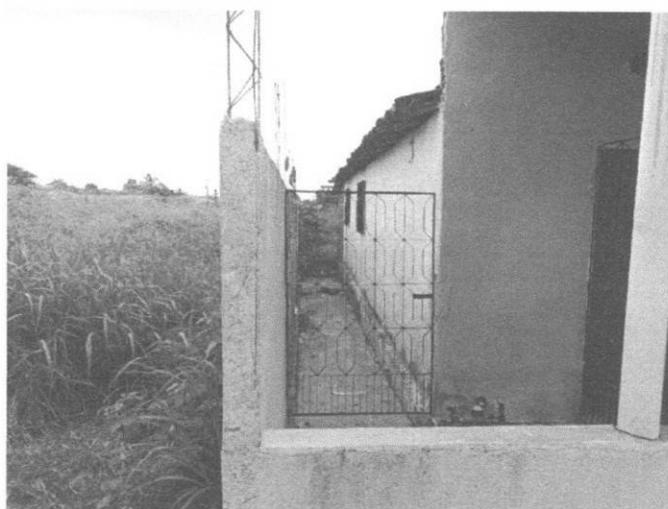
Além disso, observa-se que se deve avaliar também pequenas fissuras nas paredes de sustentação do telhado, visto que essas são as responsáveis pela estabilidade da estrutura de madeira da cobertura, como pode-se denotar na Figura 3 e 4.

*Figura 3 – Estrutura da casa*

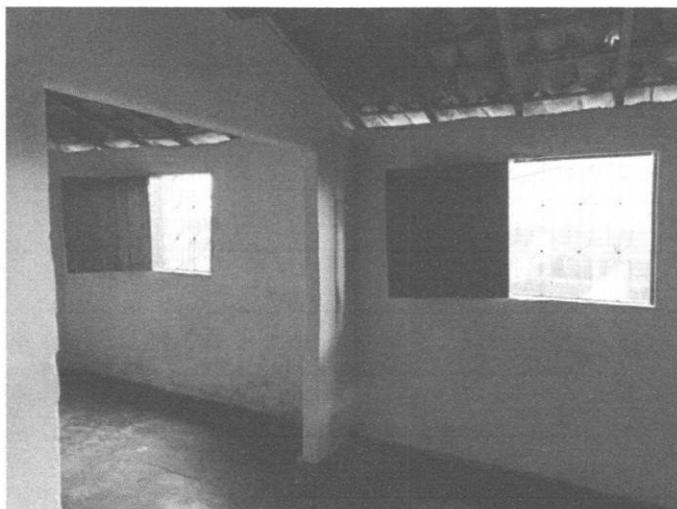
*Figura 4 – Paredes de sustentação do telhado*

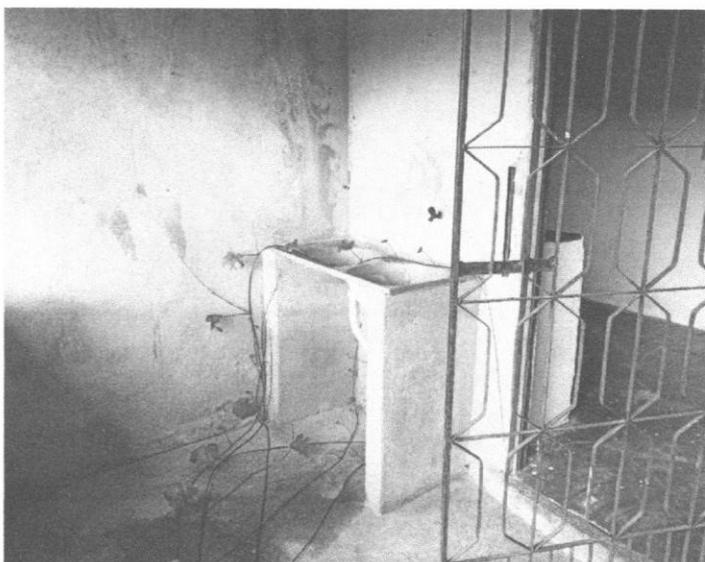
A alvenaria e revestimentos das paredes apresentavam manchas de umidade em diversas paredes do prédio, os agentes agressivos presentes na umidade advinda da fundação mal impermeabilizada se misturam com os compostos da pasta de cimento utilizada no revestimento das paredes, e assim, ocorrem reações químicas que levam a desagregação do revestimento cimentício. A desagregação se mostrou mais evidente em áreas úmidas, assim como em locais onde a umidade advinda da fundação se tornou mais evidente, ou seja, nas proximidades do piso. Tais fatos estão expostos nas Figuras 5 e 6.

*Figura 5 – Parede com manchas de umidade*

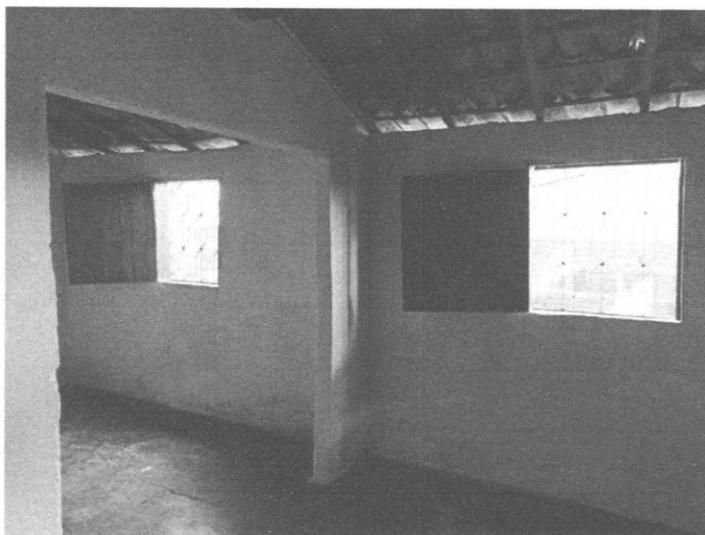
Não foram encontradas patologias associadas aos pilares de concreto armado ou outros elementos estruturais durante a vistoria. Apesar disso, notou-se que a deterioração de algumas paredes em sua parte inferior indica que a fundação apresenta pouca ou nenhuma impermeabilização, facilitando a percolação de água do solo em direção ascendente as paredes. Diante disso, é possível esperar que alguns agentes agressivos possam atacar a estrutura de concreto armado. Assim, é necessário que se mantenha o acompanhamento do surgimento e evolução de possíveis fissuras ou descobrimento da armadura.

*Figura 6 – Umidade advinda da fundação*

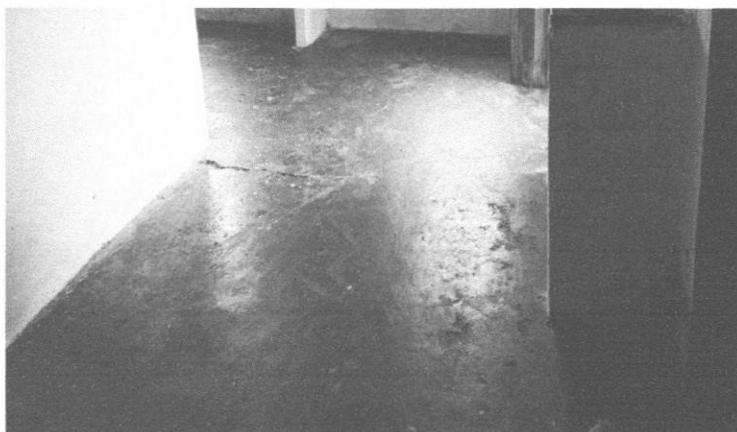
O piso da edificação é constituído por piso cimentício em todos os ambientes, conforme Figura 7.

*Figura 7 – Piso cimentício*

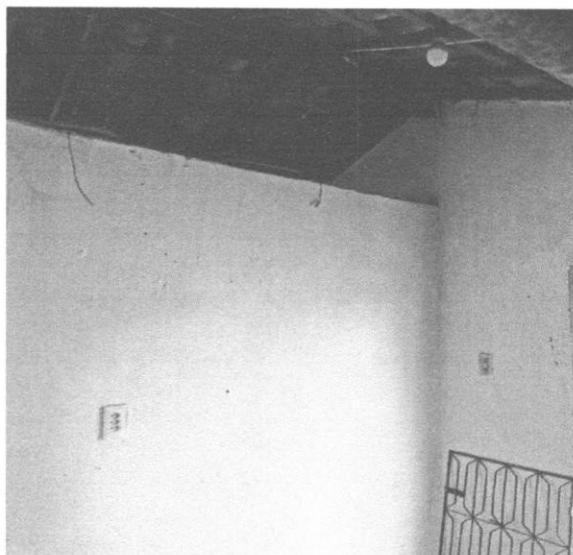
Durante a vistoria verificou-se que a maioria os pontos de iluminação e de tomada apresentavam pleno funcionamento ininterrupto de energia elétrica. A grande maioria das luminárias presentes na edificação apresentavam instaladas no madeiramento da cobertura ou nas paredes devido à ausência de forro ou laje.

Não foram constatadas outras patologias relacionadas as instalações elétricas durante a vistoria. Os fatos supracitados são denotados na Figura 8.

*Figura 8 – Ponto de iluminação e tomadas*

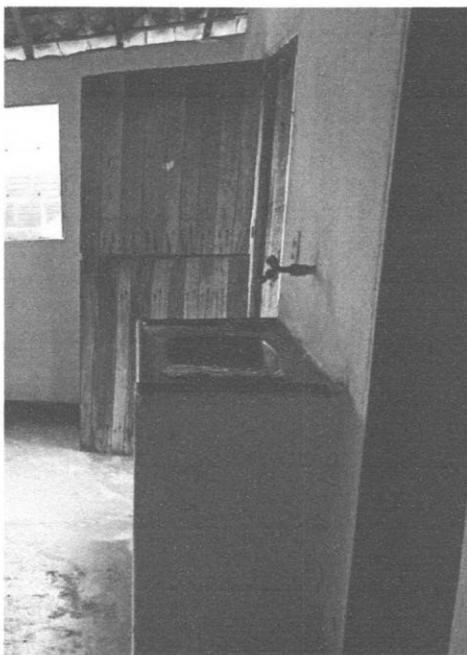
Durante a vistoria não foram constatadas patologias associadas. Foram testadas sua funcionalidade. As esquadrias, em sua maioria, apresentavam estado de conservação funcional, não apresentando nenhuma patologia evidente, como mostra a Figura 9.

*Figura 9 – Porta cozinha*

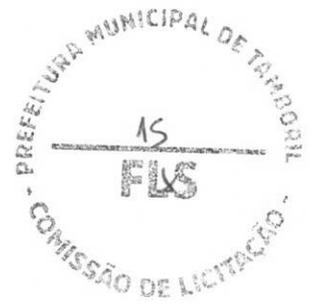
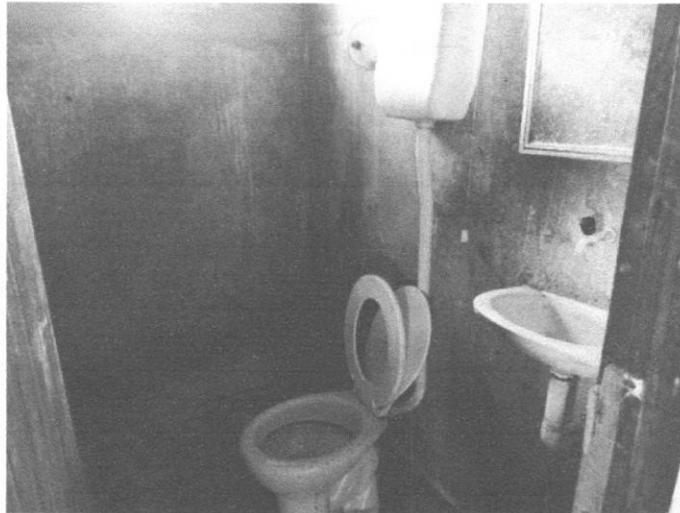
As instalações hidrossanitárias funcionavam com vazão adequada de água e com esgotamento sanitário eficiente e contínuo. Não foram constatadas patologias neste sistema. Ademais, foi constatado que a pia da cozinha não possui torneira. Esses detalhes podem ser denotados nas Figuras 10, 11 e 12.

*Figura 10 – Instalações hidrossanitárias: banheiro*

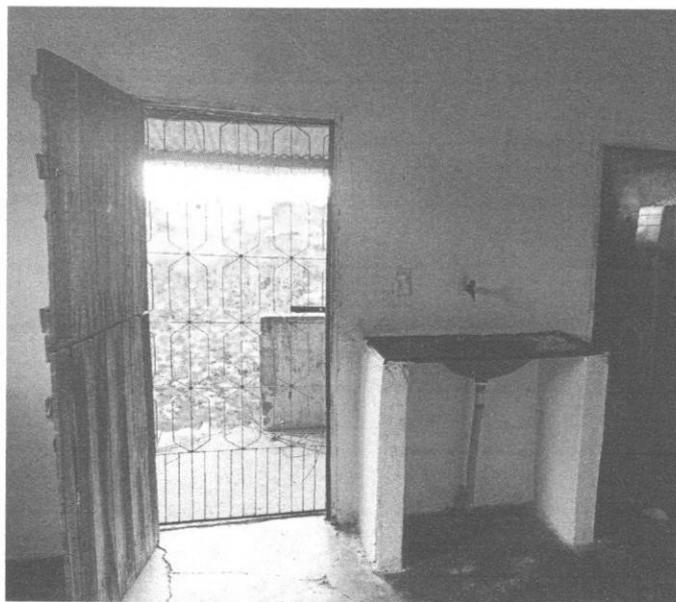
*Figura 11 – Instalações hidrossanitárias: cozinha*

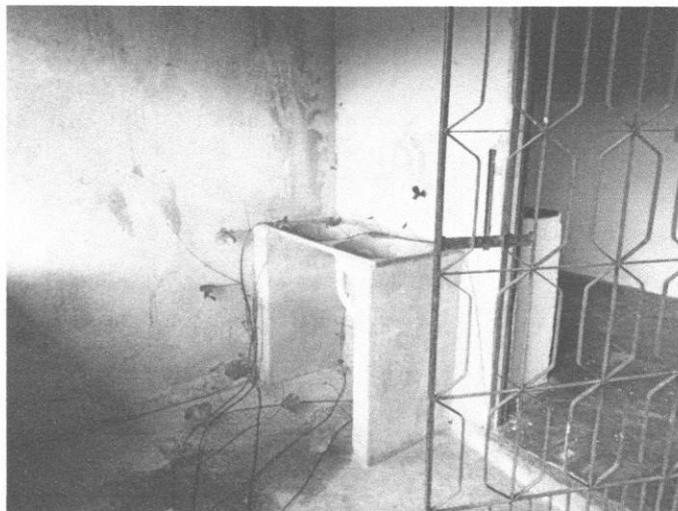
*Figura 12 – Instalações hidrossanitárias: lavanderia*
