LAUDO TÉCNICO - PRÉDIO PARA ALUGUEL SOCIAL NO DISTRITO DE SUCESSO PELA PREFEITURA MUNICIPAL DE TAMBORIL- CE

OUTUBRO de 2022

TAMBORIL/CE.

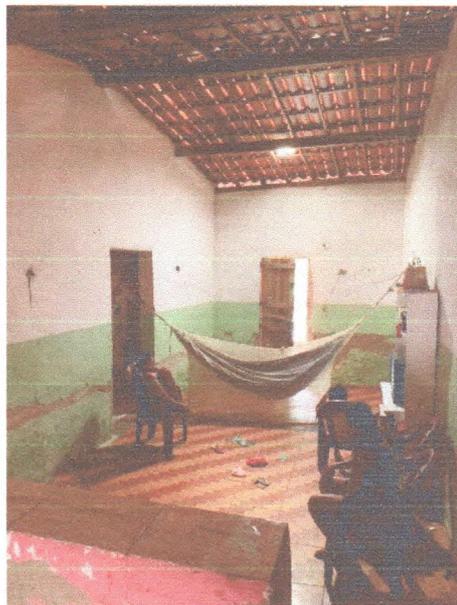
Figura 2 – Estrutura da casa

A estrutura da residência é composta por um único pavimento de pilares de concreto armado com cintas de amarração no topo da alvenaria de vedação. A edificação não possui laje (exceto no banheiro) ou vigas e sua cobertura é composta por telhado de madeira com telha cerâmica colonial, como verificado na Figura 2.

Não foram encontradas patologias associadas aos pilares de concreto armado ou outros elementos estruturais durante a vistoria. Apesar disso, notou-se que a deterioração de algumas paredes em sua parte inferior indica que a fundação apresenta pouca ou nenhuma impermeabilização, facilitando a percolação de água do solo em direção ascendente as paredes.

Diante disso, é possível esperar que alguns agentes agressivos possam atacar a estrutura de concreto armado. Assim, é necessário que se mantenha o acompanhamento do surgimento e evolução de possíveis fissuras ou descobrimento da armadura.

Além disso, observa-se que se deve avaliar também pequenas fissuras nas paredes de sustentação do telhado, visto que essas são as responsáveis pela estabilidade da estrutura de madeira da coberta.

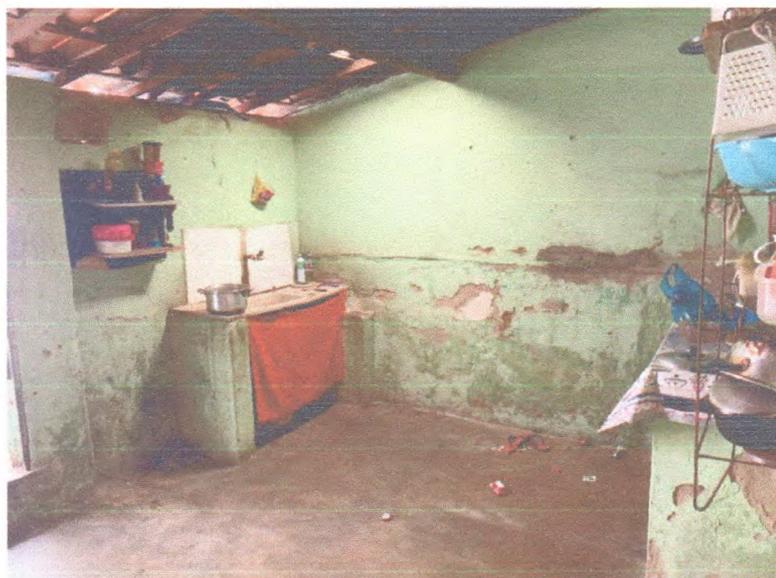
A alvenaria e revestimentos das paredes apresentavam manchas de umidade em diversas paredes do prédio.

Os agentes agressivos presentes na umidade advinda da fundação mal impermeabilizada se misturam com os compostos da pasta de cimento utilizada no revestimento das paredes, e assim, ocorrem reações químicas que levam a desagregação do revestimento cimentício.

A desagregação se mostrou mais evidente em áreas úmidas, assim como em locais onde a umidade advinda da fundação se tornou mais evidente, ou seja, nas proximidades do piso. Tais fatos estão expostos na figura 4.

Além observa-se que a pintura apresenta em vários pontos da edificação manchas relacionadas tanto a umidade presente.

Figura 4 – Paredes com manchas de umidade

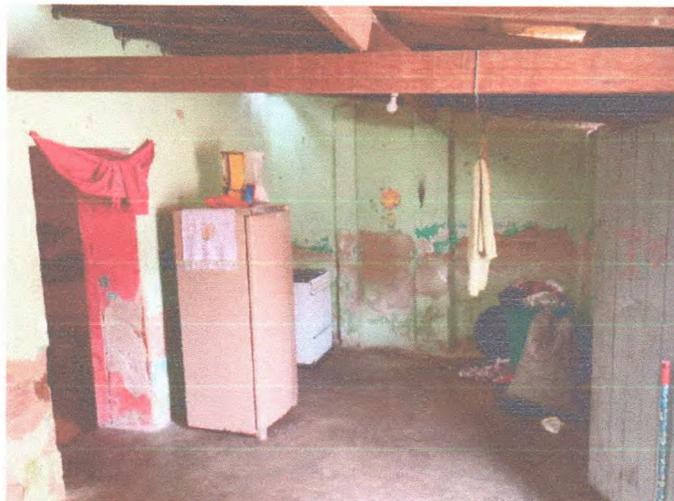
O piso da edificação é constituído por piso cimentício queimado. Tais tipos predominantes de piso facilitam a limpeza e ainda diminuem a temperatura interna do ambiente e tem como característica um aspecto liso. Em geral o piso apresenta um estado de conservação satisfatório.

Ademais, observa-se que o piso, em sua totalidade, não possui patologias aparentes. Os detalhes apontados podem ser conferidos na figura 5.

Figura 5 – Piso cimentício

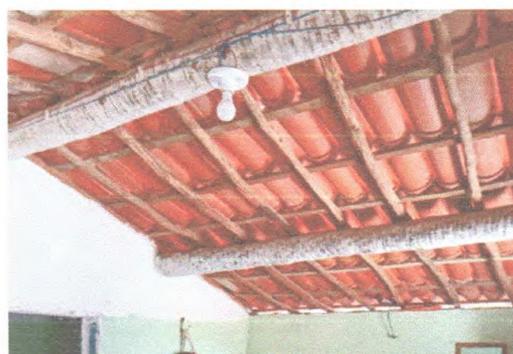
Durante a vistoria verificou-se que a maioria os pontos de iluminação e de tomada apresentavam pleno funcionamento ininterrupto de energia elétrica. A luminárias presentes na edificação apresentavam instaladas nas paredes ou nos elementos da estrutura de cobertura devido a ausência de forro ou laje.

Não foram constatadas outras patologias relacionadas as instalações elétricas durante a vistoria.

Figura 6 – Luminária na estrutura de cobertura

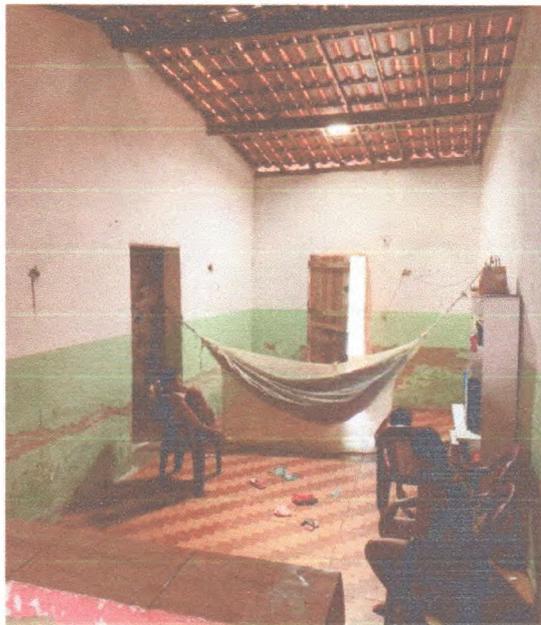
Figura 7 –

Durante a vistoria não foram constatadas patologias associadas. Foram testadas sua funcionalidade. As esquadrias, em sua maioria, apresentavam estado de conservação funcional, não apresentando nenhuma patologia evidente.

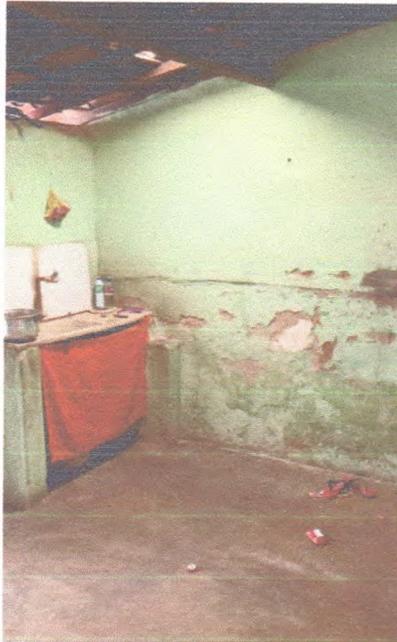
Constatou-se que as instalações hidrossanitárias funcionam com vazão adequada de água e com esgotamento sanitário eficiente e contínuo. Não foram constatadas patologias neste sistema.

Figura 8 – pia cozinha
